Възложител: РЕГИОНАЛЕН ИСТОРИЧЕСКИ МУЗЕЙ - София
Обект: Адаптация на Централна минерална баня в София в Музей „Българският XX^{ти} век – II етап
Фаза: Експертно конструктивно становище

Актуално техническо състояние и препоръки за преустройство на сградата – II етап

София, 16 ноември 2018г.

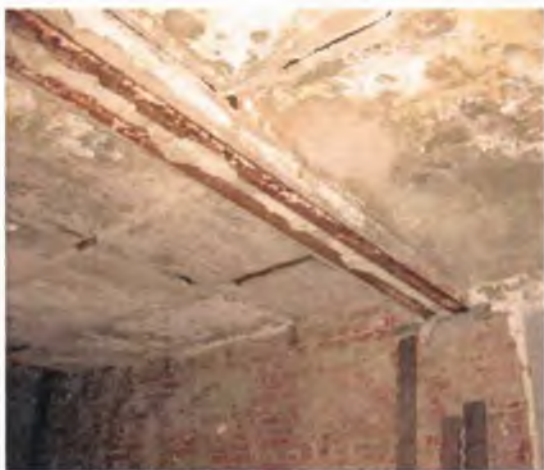
(1) Корозията по фланшове на стоманените профили, както в плочите, така и в главните греди на северното крило, са резултат от продължителната експлоатация при условия с променлива влажност. За високата степен на износване на плочите над 2 етаж причина е и пряката атака на атмосферни води през повредените покриви (фотоси 1 и 2). Варови извличания от бетона се установяват и в плочите над сутерена (фотос 3). От корозия са засегнати и профилите в източното крило, което е в контакт с баните (фотос 4).

Фотоси 1 и 2. Фрагмент от поле 15-16/В-Е над 2 етаж (вляво) и от провисналото поле 1-15/Е-И, което е с отвор около 5,0м (вдясно)

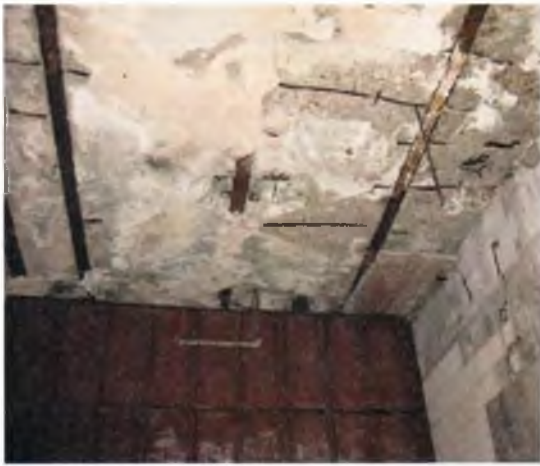
(3) В някои участъци с корозия и дори скъсани са шините (чемберите) – фотос 3.

Фотоси 3 и 4. Поглед към поле 15-16/Е-И над сутерен (вляво) и към гредата по ос 9 над 2 етаж в източното крило (вдясно)

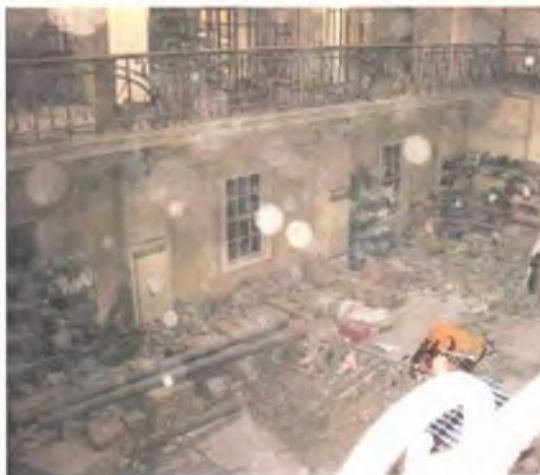
Фотоси 5 и 6. Поглед към банята за жени между оси 9-10/Е-И (вляво) и към стоманобетонните сводове над него (вдясно)

(3) Балконите на втори етаж и в двете помещения за бани са в добро техническо състояние (фотоси 5 и 7). Те също са проектирани с участието на немски конструктори.

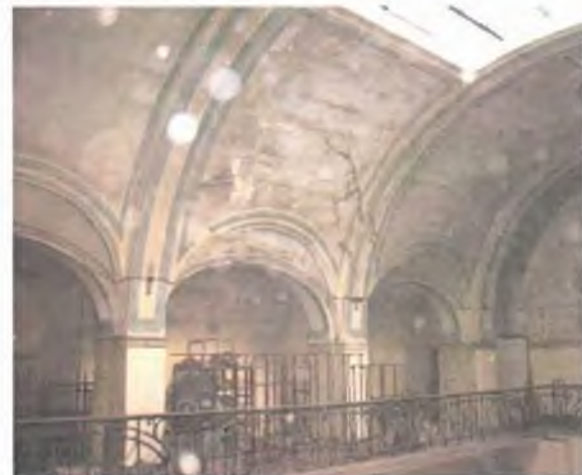
(1) Стоманобетонните сводове (цилиндрични черупки) над женската и мъжката баня са в много добро техническо състояние, въпреки строгите условия на средата. Причина за това са специалните защитни слоеве (мазилки), които са запазили своята цялост. Изключение са локални области с хаотични пукнатини по тях (фотос 6).

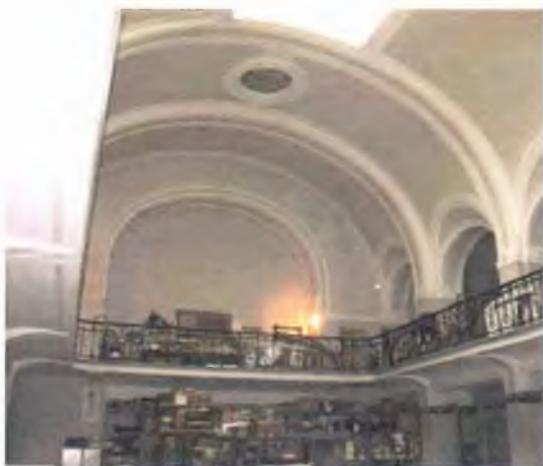
Фотоси 7 и 8. Сводовете над басейна за мъже между оси 3-4/Г-И (вляво) и купол над централния вход (вдясно)

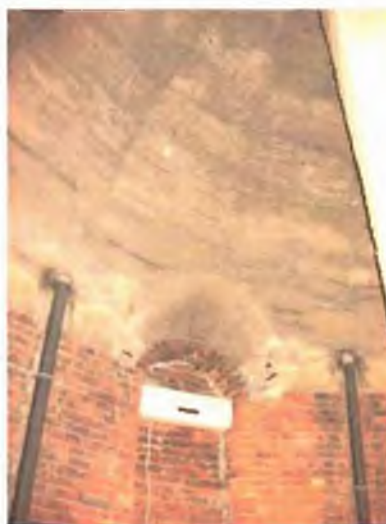
(2) Куполът в североизточния ъгъл на сградата (между оси 15-16/Б-В) не е достъпен за проучване. Данните за тези, включени в I етап на реконструкцията, са за много добро техническо състояние (фотос 8).

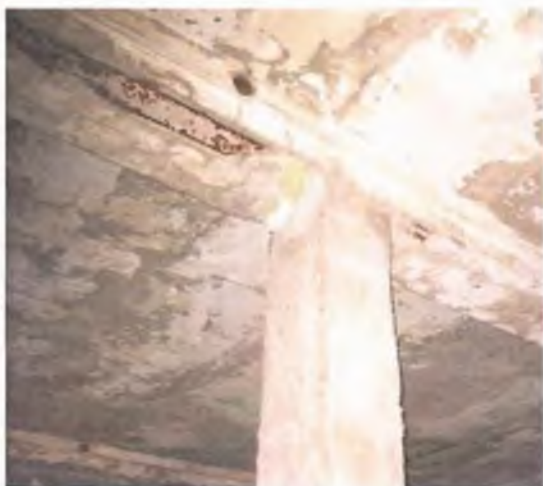
(2) Стройните колони (фотос 9) са съчетани от бетонирани валцувани I-профили. Тук и дума не може да става за комбинирана конструкция – ролята на бетона е изключително защитна (срещу корозия и пожарни въздействия), въпреки че редуцира и стройността.

Фотоси 9 и 10. Стоманената колонна в поле 15-16/В-Е на 2 етаж (вляво) и фрагмент от основата с дълбока люспеста корозия (вдясно)

Целесъобразно и универсално и за стоманените и за тухлени колони е обрамчването им в ъглите с профили.

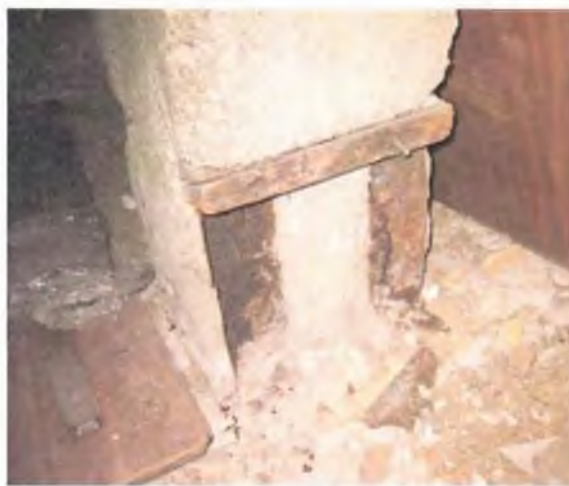
(3) Състоянието на стоманените колони е аналогично на профилите от подовите конструкции – паднало покритие, корозия. В основата на някои от тях обаче се установява висока степен на корозия (редукция на сечения с над 20%) поради събирането на води от течове върху подовите конструкции. На фотос 10 пред колоната долу се вижда огромна „люспа“ – продукт от корозията на десния профил.

- *Стоманените колони в северното крило*, някои от които са с над 20% редуция на носимоспособност, което е на ръба на сигурността им дори за постиянни вертикални натоварвания.

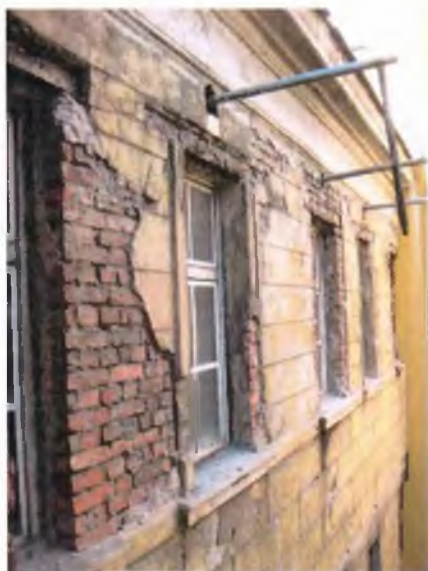
(2) Повредената отводнителна система на покрива, течовете и задържането на атмосферни води са причина за ерозия по повърхностите на стените във вътрешните дворове (фотоси 11 и 12).

Фотоси 11 и 12. Разрушени мазилки по северната фасада на прохода между източното и западното крило (вляво) и дълбока ерозия на тухлите на стената по ос 4 в северния вътрешен двор с разтителност (вдясно)

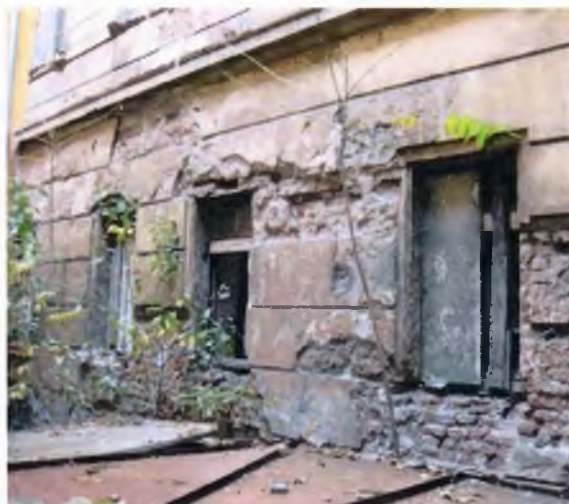
- Фасадните стени в двата вътрешни двора. Откритите пространства са “благоприятна” среда за задържане на води и развитие на разтителност, които директно и индиректно атакуват откритите конструкции.

(3) Освен новите конструкции, във вътрешните дворове трябва да се предвиди възстановяването на „дълбоко“ повредените повърхности на запазващите се зидове на основната сграда (фотос 12).

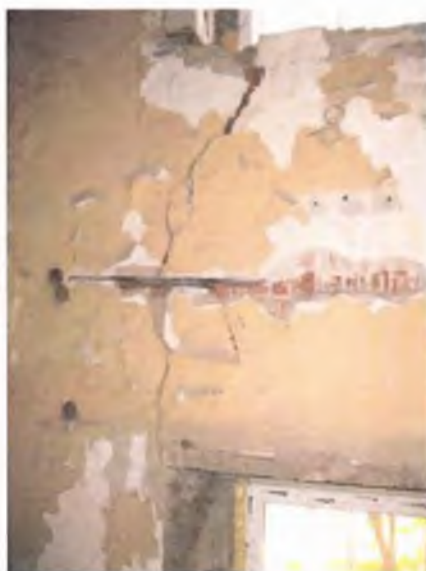
(3) Масово напукване на зидовете е установено в източната част на северното крило на сградата (фотоси 13,14, 15 и 16). Те са с магистрален характер и са регистрирани още през 1996г.[8]. За най-вероятна причина се счита геоложката порода в тази част на сградата, както и прокарването на колектор по тунелен способ. Към това трябва да се добави чувствителността на крилото при сеизмични въздействия поради гъсто разположените отвори за прозорци и по трите му фасади с тесни простенки между тях.

Фотоси 13 и 14. . Магистрални пукнатини по цялата дебелина на стените на стълбищната клетка при северната фасада: на фасадния зид по ос 1 вътре (вляво) и същата пукнатина в ъгъла отвън (вдясно)

- *Зиданата конструкция на източната част от северното крило на сградата*, която е с нарушен интегритет и повишена чувствителност на сеизмични и динамични въздействия. Тук усилванията трябва да са комплексни, вкл. на основите

(4) Във всички случаи е наложително възстановяването на монолитността на напуканите зидове и над сутерена, а в местата с магистралните пукнатини могат да се имплантират обединяващи монолитни стоманобетонни пояси – вертикални и хоризонтални.

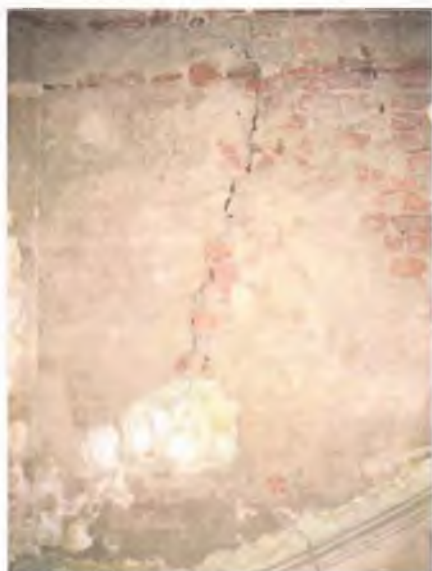
Фотоси 15 и 16. Пукнатина с широчина до 15-20mm по стената на стълбата на 1 етаж (вляво) и в коридора на 2 етаж (вдясно)
